Gemeinde Horgenzell

Bebauungsplanänderung "Zogenweiler West"

Datum: 16.12.2021

Artenschutzrechtlicher Kurzbericht

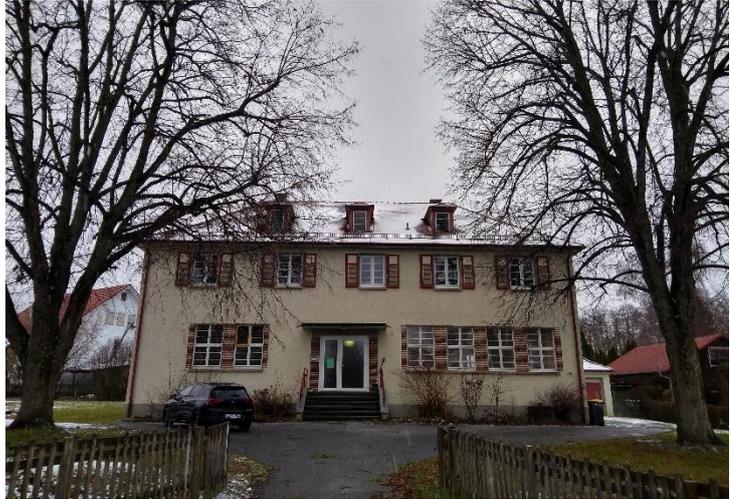
- 5.2 Die Bäume weisen zum Teil kleine wenige Zentimeter tiefe beginnende Asthöhlungen auf. Keine ist jedoch so tief, dass eine Nutzung durch geschützte Tierarten in Frage käme. Spechthöhlen konnten nicht festgestellt werden. Stammrisse konnten nicht festgestellt werden. Hinweise auf xylobionte Käfer konnten nicht festgestellt werden. In einer der Linden konnte ein größeres, altes Nest (vermutlich Elster) und ein kleineres Nest eines Zweigbrüters (evtl. Buchfink) festgestellt werden.

Blick von Osten auf das Hauptgebäude des Kindergartens. Links und rechts im Bild sind die Bäume zu sehen, die auf dem Grundstück verbleiben sollen.

- 6.2 Um den Kronen- und Wurzelbereich vorhandener Bäume nicht zu beschädigen und den Gehölzbestand bestmöglich zu schützen, sollten alle baulichen Maßnahmen gemäß DIN 18920 "Landschaftsbau-Schutz von Bäumen, Pflanzbeständen und Vegetationsflächen bei Baumaßnahmen" sowie RAS-LP4 "Richtlinie für die Anlage von Straßen, Teil Landschaftspflege, Abschnitt 4: Schutz von Bäumen, Vegetationsbeständen und Tieren bei Baumaßnahmen" durchgeführt werden.

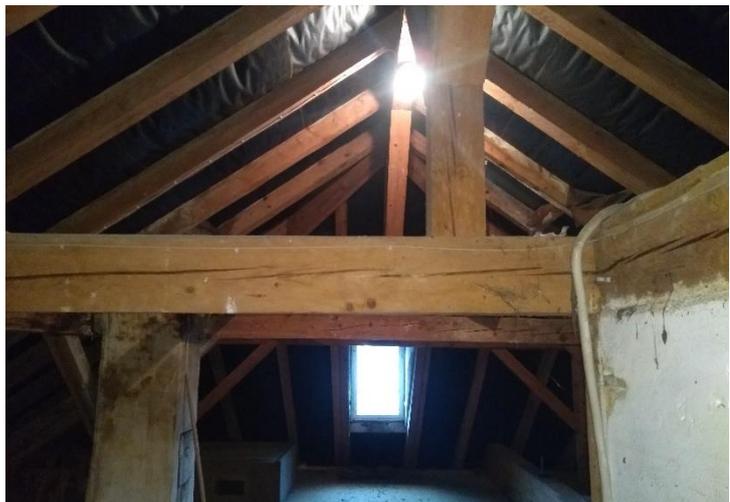
- 5.4 Weder innerhalb des Hauptgebäudes noch in der Garage konnten Spuren auf Fledermausbesatz gefunden werden. Einzelne Verdachtsmomente konnten durch eingehendere Prüfung ausgeräumt werden. Die Garage bietet an sich geeignete Strukturen für Fledermausquartiere, jedoch scheint das Gebäude durch Zugluft ungeeignet. Unterhalb der Fensterläden auf der Ostseite des Hauptgebäudes konnten vereinzelte Kotpellets von Fledermäusen gefunden werden, was auf eine mindestens sporadische Nutzung als Quartier schließen lässt. Überwinternde Tiere konnten hinter keinem der Fensterläden nachgewiesen werden.

Blick in den Dachboden des Haupthauses. Die Bahnen der Dampfbremse wurden in einer zweiten Begehung stellenweise eingeschnitten, um in die dahinter befindlichen Hohlräume blicken zu können und Nutzung durch Fledermäuse auszuschließen.

- 6.3 Falls beim Abbruch wider Erwarten Fledermäuse festgestellt werden sollten, ist der örtliche Fledermausschutzbeauftragte zu informieren (zu erfragen bei der Unteren Naturschutzbehörde, Landratsamt Ravensburg), das Tier ggf. fachgerecht bergen und ggf. der Pflege zuführen zu lassen.

- 6.4 Als Ersatz für den Wegfall der gelegentlich genutzten Quartiermöglichkeit für Fledermäuse sind auf der Ost-, Süd- oder Westseite des Neubaus mindestens zwei Fledermauskästen (Fassadenflachkasten z.B. Strobel, Fledermausflachstein, Nr. 123 oder Fa. Schwegler Flachkasten 1FF) an oder in der Fassade zu integrieren. Alternativ können die Kästen im direkten Umfeld des Kindergartens (im Radius ≤ 300 m) an der Süd-, West- oder Ostseite eines geeigneten Gebäudes angebracht werden.

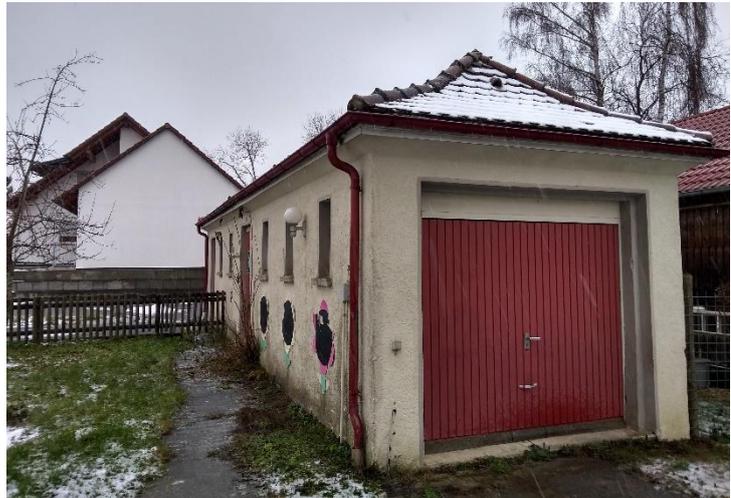
Blick von Osten auf das zum Kindergarten gehörige Garagengebäude. Das Dach ist mit mehreren Lochziegeln (knapp unterhalb des Giebels) versehen, die einen für Fledermäuse unbequemen Luftzug garantieren.

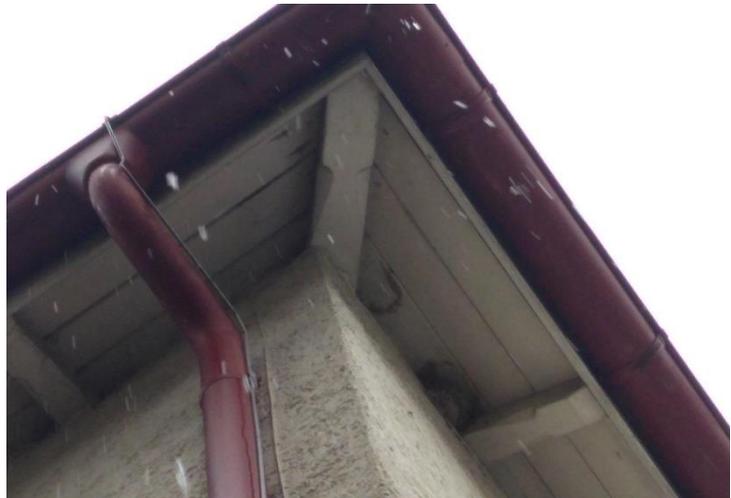
- 5.3 Bei Untersuchung der Fassade konnte ein altes Nest eines gebäudebrütenden Singvogels (vermutlich Hausrotschwanz) sowie ein halb intaktes und sieben bereits nicht mehr vorhandene (jedoch durch Spuren belegte) Nester von Mehlschwalben vorgefunden werden. Weder im direkten Umfeld des halb intakten Nests noch unterhalb des Nests konnten Spuren auf Besatz im laufenden Kalenderjahr festgestellt werden.

Blick auf ein nur z.T. intaktes Mehlschwalbennest (rechts) und Spuren eines bereits abgestürzten Mehlschwalbennests.

- 6.6 Da ein aktueller Besatz durch Mehlschwalben nicht nachgewiesen wurde, wird von der Notwendigkeit einer CEF-Maßnahme abgesehen. Da ein Besatz in früheren Jahren aber anzunehmen ist wird empfohlen, Maßnahmen zur Bestandserhaltung der Mehlschwalbe umzusetzen. Hierfür sollten mindestens zwei Doppelnisthilfen (2 Nisthilfen z.B. Schwegler, Mehlschwalbennest Nr. 9A) an geeigneter Stelle im räumlichen Umfeld (Radius ≤ 500 m) oder am Neubau umgesetzt werden. Nisthilfen werden im Normalfall gut angenommen, eine Standortfixierung ist durch die flexible Nistplatzsuche der Mehlschwalbe nicht zwingend erforderlich.

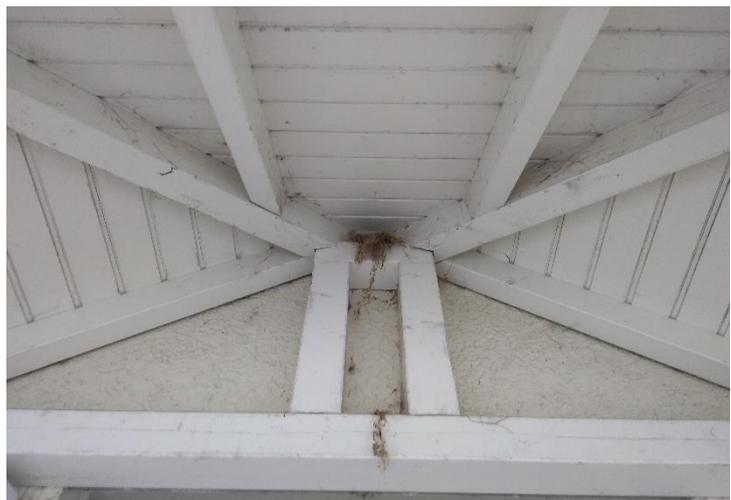
Nest eines Hausrotschwanzes im Schutz der Türüberdachung auf der Westseite des Haupthauses.

- 6.5 Als Ersatz für den Wegfall von Nistmöglichkeiten des Hausrotschwanzes sind an geeigneter Stelle mindestens zwei Nistkästen für halbhöhlenbrütende Vogelarten anzubringen oder in den Neubau zu integrieren (z.B. Schwegler, Halbhöhle Typ 2 H oder Einbaustein Typ 26)
