Gemeinde Horgenzell Bebauungsplan "BPä GE Rötenbach"

Sieber Consult GmbH, Lindau (B)

Datum: 12.12.2023

Artenschutzrechtlicher Kurzbericht

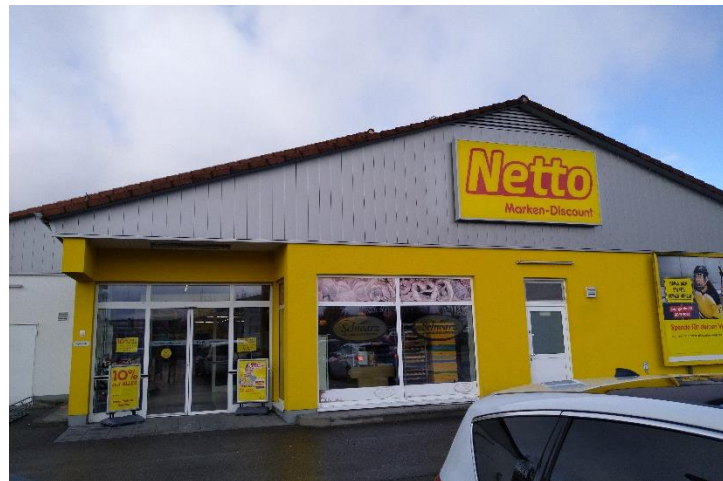
Blick von Südosten auf den Eingangsbereich des Netto-Marktes.

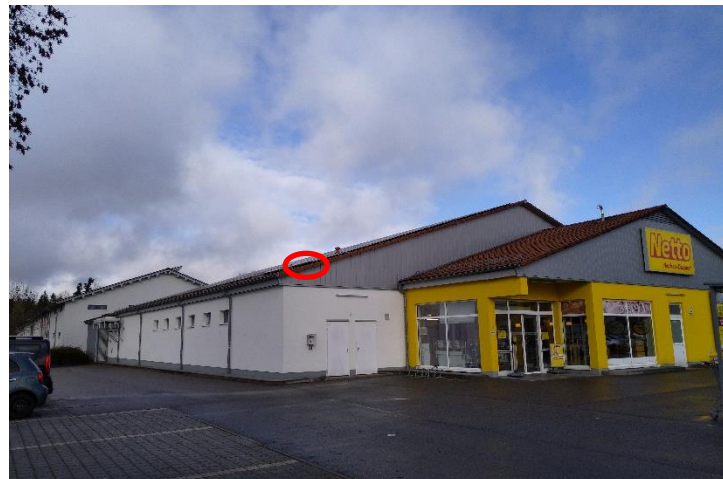
Blick von Südosten auf den Netto-Markt. Lage des bestehenden Hausrotschwanznests markiert (rot).

- 6.2 Als Ersatz für den Wegfall der Bruststätte des Hausrotschwanzes sind am Neubau zwei Nischenbrüter-Ersatzkästen (z.B. Nischenbrüterkasten der Fa. Strobel oder Nischenbrüterhöhle 1N der Fa. Schwegler) anzubringen oder in die Fassade zu integrieren.

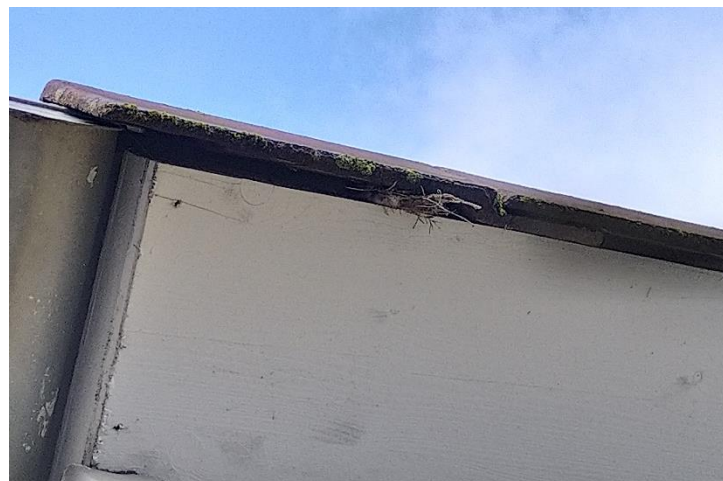
Der Dachbodenbereich ist Richtung Erdgeschoss isoliert. Auf dem Boden wurden in mehreren Bereichen Blätter gefunden sowie eine Feder eines juvenilen Hausrotschwanzes, was belegt, dass ein Zugang von außen besteht. Dieser liegt höchstwahrscheinlich an den Kopfseiten des Gebäudes unterhalb der Dachziegel. Das Dach selbst ist nicht isoliert. Die Dachziegel sind vom Innenraum lediglich durch eine Plane getrennt, die an einigen Stellen Löcher und Übergangsbereiche aufweist. Der Bereich zwischen Plane und Dachziegeln war zu großen Teilen nicht einsehbar. Im Dachboden bestehen an den vielen Holzbalken, die das Dachgerüst bilden, Spaltenbereiche, die potenziell von Fledermäusen als Quartier genutzt werden könnten. An der Nordwest-Seite des Gebäudes wurde auf einem Holzbalken unmittelbar hinter der Außenverkleidung eine geringe Menge Fledermauskot festgestellt. Aufgrund des Kotfundes und der schlechten Einsehbarkeit eines großen Teils des potenziellen Fledermausquartiers unterhalb der Dachziegel (und vor dem Hintergrund, dass der Umbau an der Kopfseite des Gebäudes erfolgen soll und damit in jedem Fall eine der Einflugmöglichkeiten betrifft), sind Maßnahmen erforderlich (siehe Maßnahmen).

Nahaufnahme Nestbereich unter den Dachziegeln. Spaltbereich gleichzeitig Zugangsmöglichkeit zum Dachboden.

- Es ist sicherzustellen, dass die Einflugmöglichkeit in den Dachbereich an der südöstlichen Gebäudekopfseite auch nach Baumsetzung erhalten bleibt. Dazu können beispielsweise Fledermaus-Einlaufblenden in die Fassade integriert werden (z.B. Fa. Schwegler, Fledermauseinlaufblende 1FE).

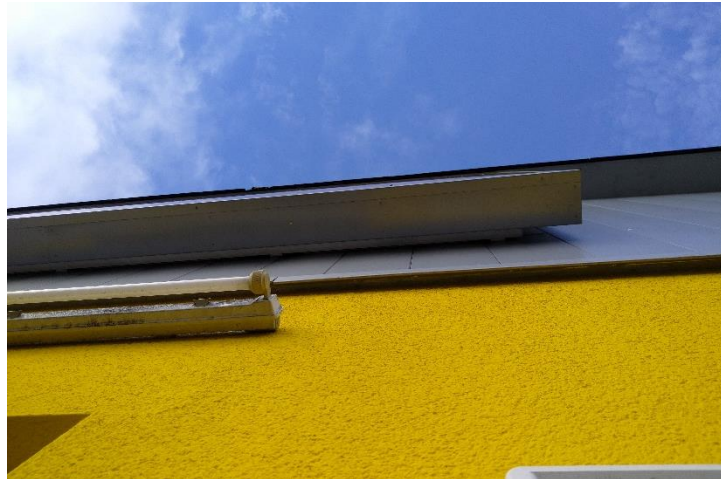
An der Gebäudeaußenseite bestehen einige Bereiche, die potenziell Quartiere für gebäudebewohnende Arten darstellen können. An der Gebäudefrontseite (Südost) besteht im unteren Bereich der Wandverkleidung durchgehend ein kleiner Überhangsbereich zwischen Fassade und Verkleidung, dieser scheint aber zu flach (<3 cm) um beispielsweise als Fledermausquartier dienen zu können. Darüber hinaus besteht an dieser Fassade ein Spaltbereich zwischen Supermarkt-Logo und Wandverkleidung. Durch die glatte Oberfläche der Wandverkleidung erscheint ein Hineinkriechen in diesen Bereich aber als schwierig und eine Nutzung durch Fledermäuse, auch wegen der Beleuchtung des Logos, unwahrscheinlich. Zudem wurden keine Spuren (Kot, Urin), die auf eine Nutzung dieses Bereichs hindeuten, gefunden. Die Lüftungsschlitze zum Dachbodenbereich unmittelbar unter dem Giebel sind engmaschig vergittert. Ebenso wie die Spaltbereiche unterhalb des Dachüberhangs am gesamten Gebäude. An den Kopfseiten des Gebäudes besteht am Dachabschluss, zwischen Dachziegel und Holzverkleidung durchgehend eine Nische, in der an der südlichen Gebäudeecke die Brutstätte eines Nischenbrüters (wahrscheinlich Hausrotschwanz) festgestellt wurde. Weitere Nachweise planungsrelevanter Arten gab es an der Gebäudeaußenseite nicht.

Nahaufnahme Südostfassade. Spaltbereich unterhalb der Gebäudeverkleidung und dem Marktlogo. Keine Spuren auf Nutzung durch relevante Arten.

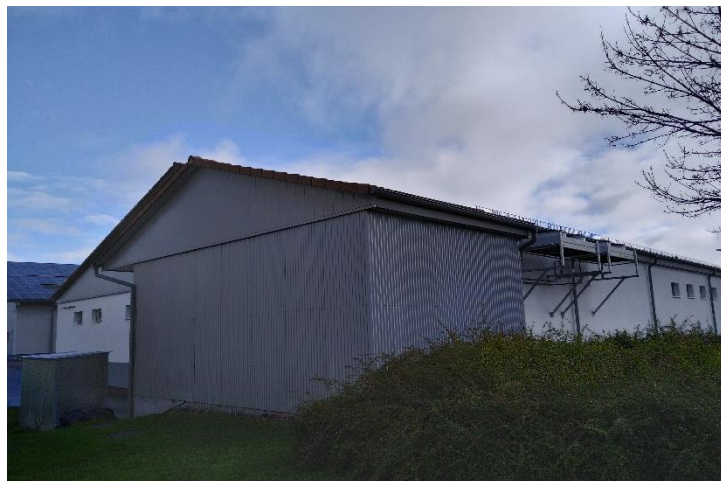
Blick von Nordwest auf den Netto-Markt. Im Vordergrund Anlieferungsbereich mit Rampe (Rückseite).

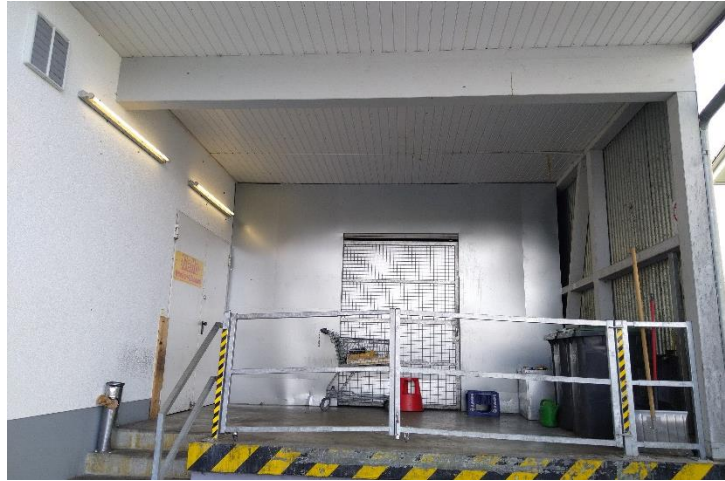
Blick in den Anlieferungsbereich. Keine Hinweise auf planungsrelevante Arten festgestellt.

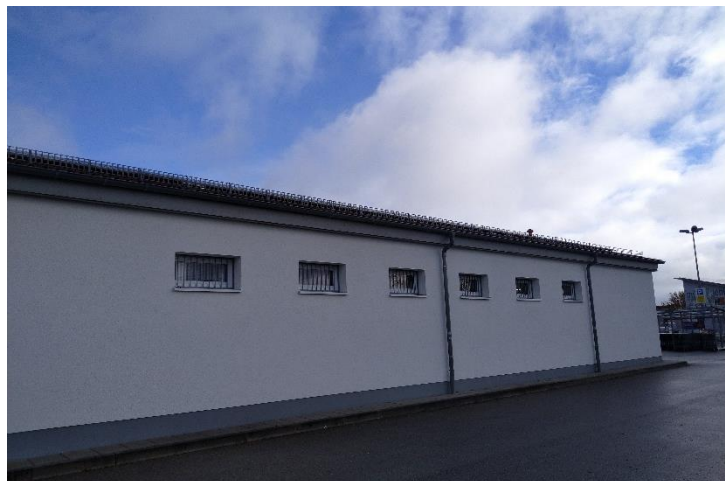
Blick aus Richtung L 288 auf die südliche Gebäudeseite. Fenster vergittert. Potenzielle Zugänge in den Dachbereich durchgehen vergittert (s.o.).

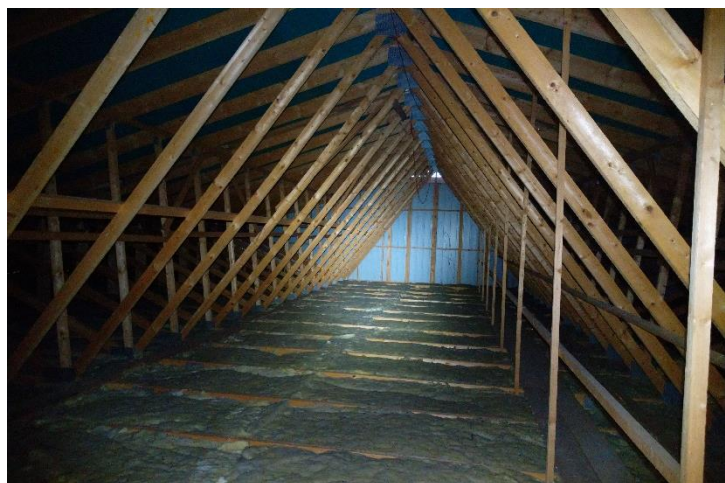
Dachbodenbereich innen. Blickrichtung Südost. Abdeckung mit Plane oben und Isolation zum Erdgeschoss.

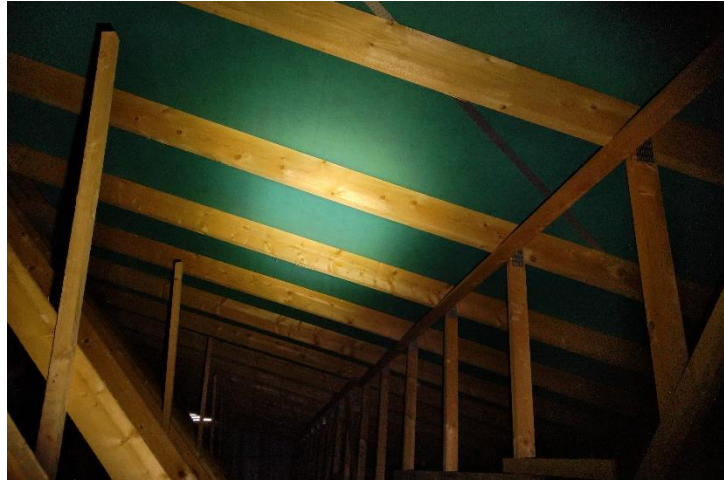
Nahaufnahme der Dachplane.

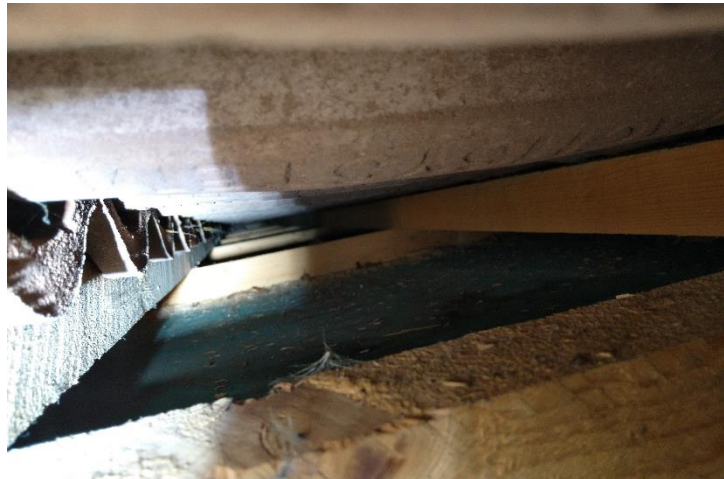
Blick unter die Dachplane. Großer Zwischenraum mit Nischen zwischen den einzelnen Balken.

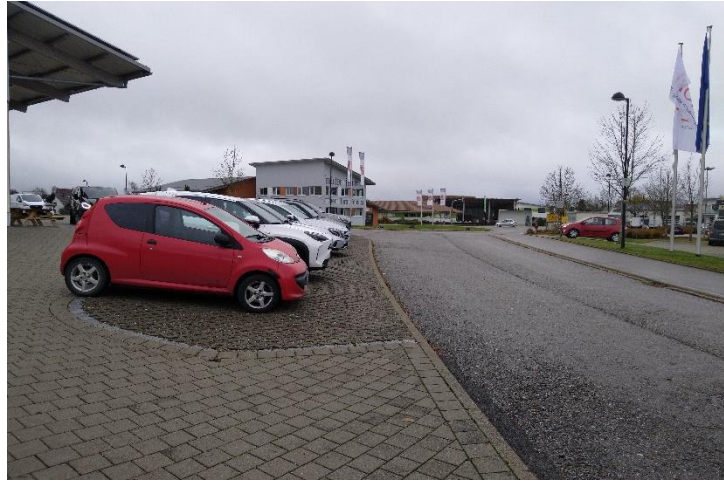
Auf dem Großteil der Fläche sind Rasengittersteine verlegt, die aktuell als Parkplatz genutzt werden. Die Zwischenräume der Gittersteine sind mit kleinerem Gesteinsmaterial aufgeschottert. Das nördliche Drittel des Geltungsbereichs stellt derzeit eine ausgepflasterte Einfahrt auf das angrenzende Betriebsgelände dar. Im Geltungsbereich bestehen keinerlei Strukturen, die von planungsrelevanten Arten genutzt werden könnten.

Blick von Norden
auf den Geltungs-
bereich 2.

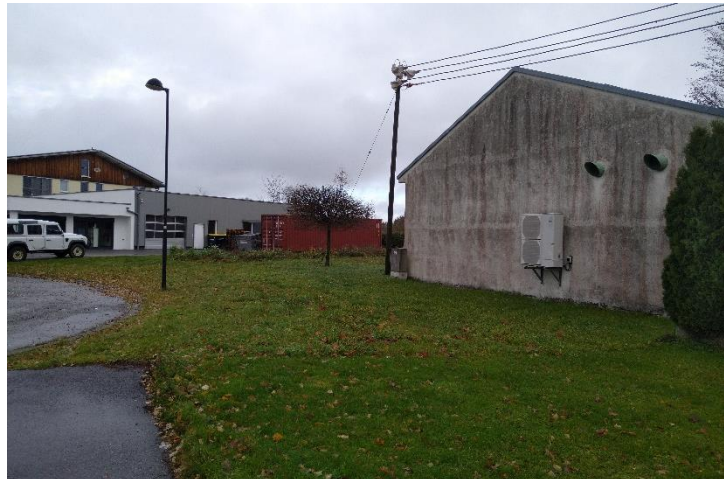
Auf der Fläche befindet sich aktuell eine intensiv gemähte Wiese. Darüber hinaus besteht in dem Bereich ein kleinerer Baum, der erhalten werden soll. Die Wiese weist keine Strukturen auf und bietet höchstens Potenzial als Nahrungshabitat z.B. für Brutvögel aus umliegenden Bereichen. Aufgrund der Kleinheit der Fläche und den ähnlich gut (weitere Wiesen) bzw. besser als Nahrungshabitat (Gärten, Felder) geeigneten umgebenden Bereichen, ist davon auszugehen, dass der Wegfall dieser Kleinfläche durch das Umfeld ausgeglichen werden kann.

Blick von Osten auf
den Geltungsbe-
reich 3.
