Gemeinde Horgenzell

Bebauungsplanänderung "Zogenweiler West"

Datum: 16.12.2021

Artenschutzrechtlicher Kurzbericht

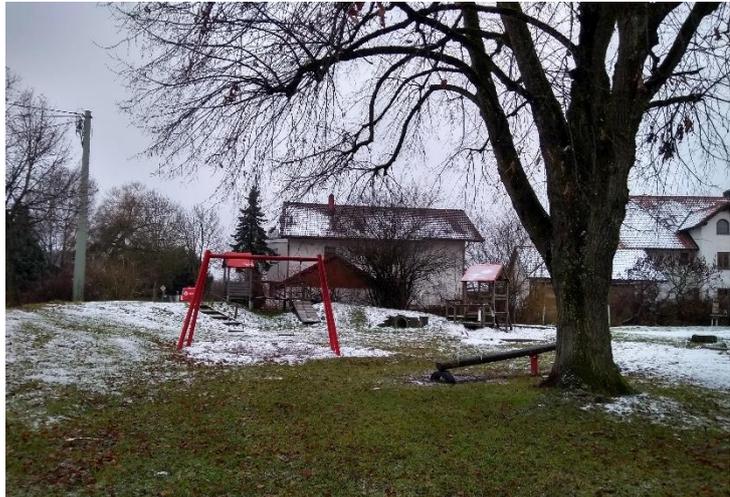
Blick von Osten auf den Spielbereich im Süden des Hauptgebäudes. Im Hintergrund ist ein Teil der niedrigen Gehölze des Grundstücks zu sehen.
